FORTSCHRITT: 100% - ABGESCHLOSSEN
TSCHECHIEN/SEMLEC UND PRČICE/2017-18

SANIERUNG EINES HISTORISCHEN BRÜCKENBAUWERKS

Brücke Sedlec-Prčice

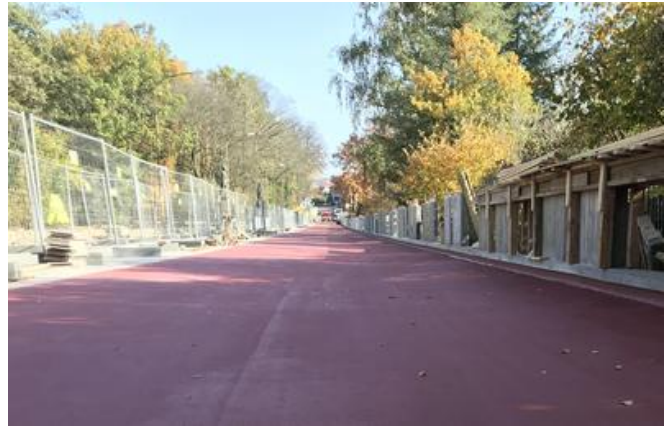
Seit der letzten umfassenden Sanierung in den 50er-Jahren wurde die Instandhaltung der Brücke stark vernachlässigt. Entsprechend schlecht war ihr technischer Zustand. Die bautechnischen Untersuchungen des Auftraggebers zeigten deutliche Fahrbahnschäden, zerfallene Stahlbetongeländer und einen starken Wassereintritt in die tragende Konstruktion der Brücke. Zudem zeigte sich, dass ihrem Bau regionaler Naturstein von geringer Qualität verwendet wurde. Die festgestellten Mängel hatten sowohl auf die Lebensdauer als auch auf die Tragfähigkeit negative Auswirkungen. Die Verlängerung der Lebensdauer erreichte die PORR mit dem Austausch der Brückenausrüstung. Der Fahrbahnbelag und vor allem die historischen Stahlbetongeländer wurden ausgewechselt und für eine funktionsfähige Brückenentwässerung gesorgt. Dafür

Der Brückenfahrbahnbelag wurde ebenso wie die historischen Betongeländer ausgetauscht. Quelle: PORR

wurden neue Brückenkappen und bituminöse Abdichtungen sowie neue Verbundplatten hergestellt und das Natursteinmauerwerk teilweise erneuert. Sämtliche Arbeiten erfolgten unter Aufsicht der Denkmalschutzbehörde und mit der Auflage, dass die Brücke während der gesamten Sanierungsphase für den Fußgängerverkehr offen bleiben musste. Zu diesem Zweck wurde eine leichte Brückenkonstruktion aus Aluminium hergestellt, die den Fußgängerinnen und Fußgängern die Querung der Baustelle und des Bachs Sedlecký potok ermöglichte.

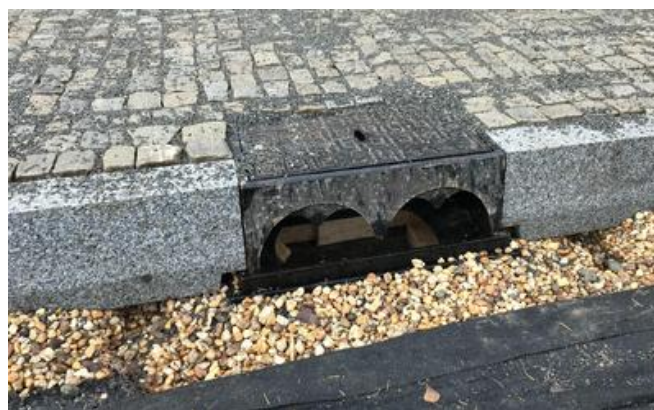
Selbst die Bordsteinentwässerung musste den Vorgaben der Denkmalschutzbehörde entsprechen. Quelle: PORR

Im Anschluss an die Errichtung des Abdichtungssystems wurde in Abständen von 10 m die Bordsteinentwässerung installiert, die ebenso wie die Wasserspeier aus Granit von der Denkmalschutzbehörde abgenommen werden mussten. Dasselbe galt für das auf Stahlbetonkappen aufgesetzte neue Stahlbetongeländer. Dafür wurde dem Denkmalamt auch ein Prototyp der Stahlstabfüllung vorgelegt. Zwischen den Bordsteinen errichtete die PORR eine dreilagige Asphaltfahrbahn. Der Gehsteigaufbau wurde mit einer Querneigung von 2,5 % als Natursteinpflasterung im Sandbett ausgeführt.

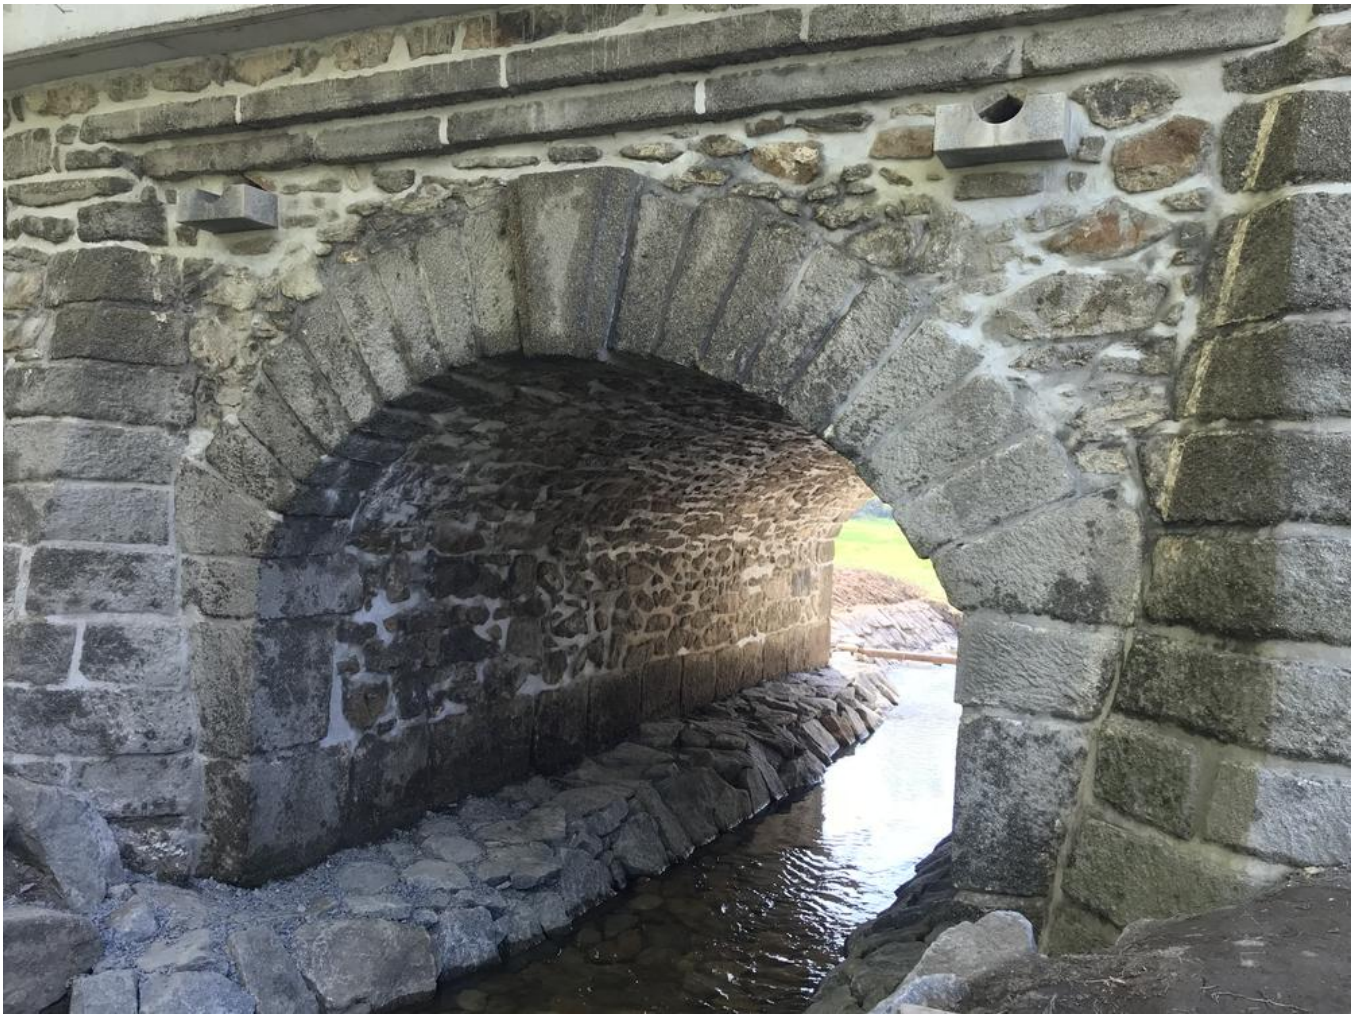
Die Fugensichtflächen wurden weder geglättet noch anderweitig bearbeitet. Fehlendes Natursteinmauerwerk wurde mit Bruchstein ergänzt.
Quelle: PORR

Nach der Fertigstellung der Arbeiten auf der Fahrbahnoberfläche und der Inbetriebnahme der Brücke wurde die Gewölberüstung demontiert und die Gewölbekonstruktionen sowie die Stützmauer mit dem Hochdruckdüsen-Wasserstrahlverfahren behandelt. Die Druckstärke von 1.200 bar wurde vorab auf Referenzflächen getestet. Bei diesen Arbeiten und den zusätzlich notwendigen Untersuchungen des Bauwerks wurden im Bereich der Gewölberückseite Kavernen entdeckt, die mittels Mörtel einpressverfahrens aufgefüllt wurden. Das Natursteinmauerwerk wurde bis 80 mm in die Tiefe verfugt. Diese Verfugung erfolgte - wiederum in Abstimmung mit den Denkmalschützerinnen und Denkmalschützern - mit einem Kalkmörtel mit max. 5 % Weißzementzusatz für weiche und poröse Gesteinsorten und max. 10 % für die magmatischen Gesteine. Die Fugensichtfläche wurde weder mechanisch geglättet noch auf andere Weise behandelt. Vielmehr wurde der Mörtel durch Sand im natürlichen Farbton der historischen Mörtel verfärbt. Fehlendes oder abgewittertes Natursteinmauerwerk wurde unter Berücksichtigung der Fugenverteilung mit dem freigegebenen Bruchstein ergänzt.
