**FORTSCHRITT: 100% - ABGESCHLOSSEN**  
TSCHECHIEN/SEMLEC UND PRČICE/2017-18

## SANIERUNG EINES HISTORISCHEN BRÜCKENBAUWERKS

### Brücke Sedlec-Prčice

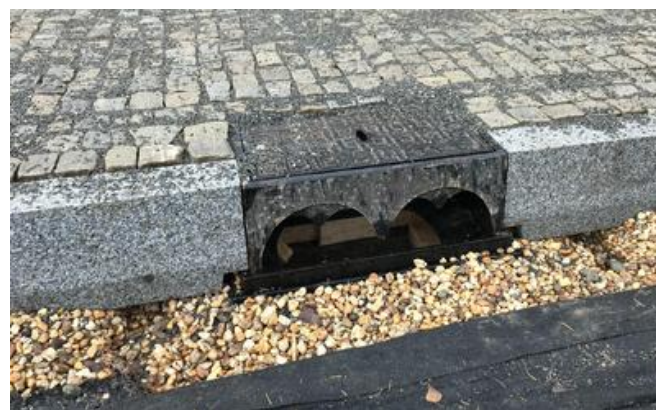
Selbst die Bordsteinentwässerung musste den Vorgaben der Denkmalschutzbehörde entsprechen. Quelle: PORR

Im Anschluss an die Errichtung des Abdichtungssystems wurde in Abständen von 10 m die Bordsteinentwässerung installiert, die ebenso wie die Wasserspeier aus Granit von der Denkmalschutzbehörde abgenommen werden mussten. Dasselbe galt für das auf Stahlbetonkappen aufgesetzte neue Stahlbetongeländer. Dafür wurde dem Denkmalamt auch ein Prototyp der Stahlstabfüllung vorgelegt. Zwischen den Bordsteinen errichtete die PORR eine dreilagige Asphaltfahrbahn. Der Gehsteigaufbau wurde mit einer Querneigung von 2,5 % als Natursteinpflasterung im Sandbett ausgeführt.
