GENERALSANIERUNG DER MEISTBEFAHRENE STRASSE ÖSTERREICHS

A23 Hochstraße Inzersdorf

Autor: Franz Hrebik

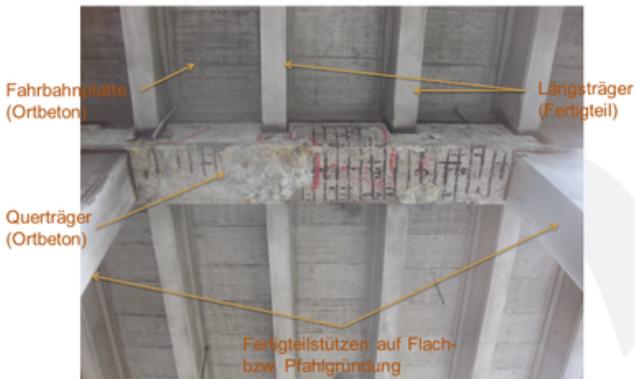
Vor allem der stark gestiegene LKW-Verkehr und die jahrzehntelange Salzstreuung haben die Brückentragwerke so stark in Mitleidenschaft gezogen, dass eine klassische Sanierung wirtschaftlich nicht mehr vertretbar gewesen wäre.

Charakteristisches Schadensbild
(Beschichtung am Querträger entfernt)

Der stark erhöhte LKW-Verkehr und dauerhafte Salzstreuung haben zu irreparablen Schäden geführt. Quelle: PORR

Daher wurde die alte Hochstraße zur Gänze abgebrochen und neu gebaut, knapp 700 Meter des Abschnittes wurden generalsaniert. Heute verläuft die neue Hochstraße Inzersdorf zu einem Drittel auf einem Damm und zu zwei Drittel auf massiven, langlebigen Brücken.

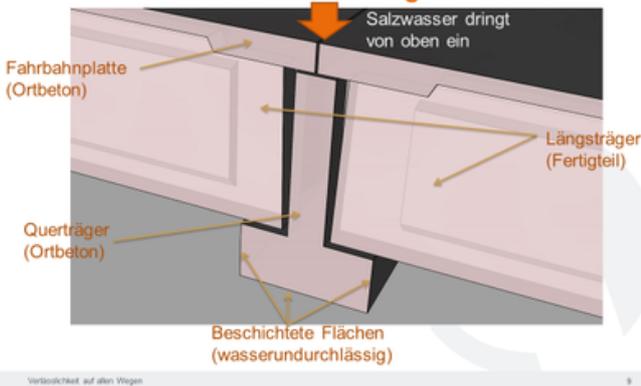
Schadensursache Bestandstragwerke

Darstellung der Schadensursache. Quelle: PORR
