## SANIERUNG DES HÖCHSTEN VIADUKTS DER ARLBERGBAHN

### Schmiedtobelviadukt

**Unter extrem hohem Zeitdruck und äußerst beengten Platzverhältnissen sanierte die PORR das über 130 Jahre alte Schmiedtobelviadukt der Arlbergbahn.**

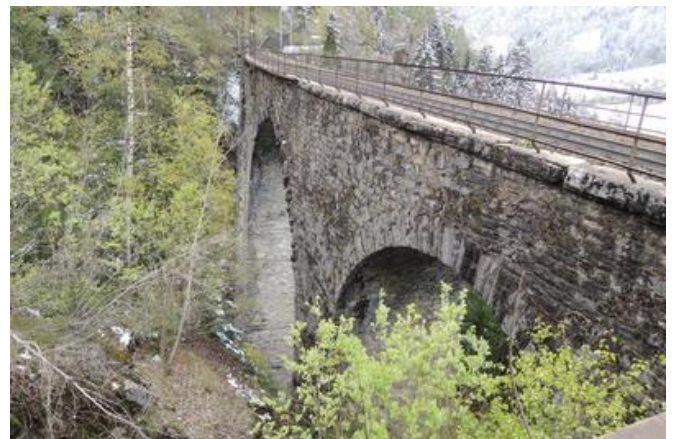
Das Schmiedobelviadukt vor Baubeginn Quelle: PORR

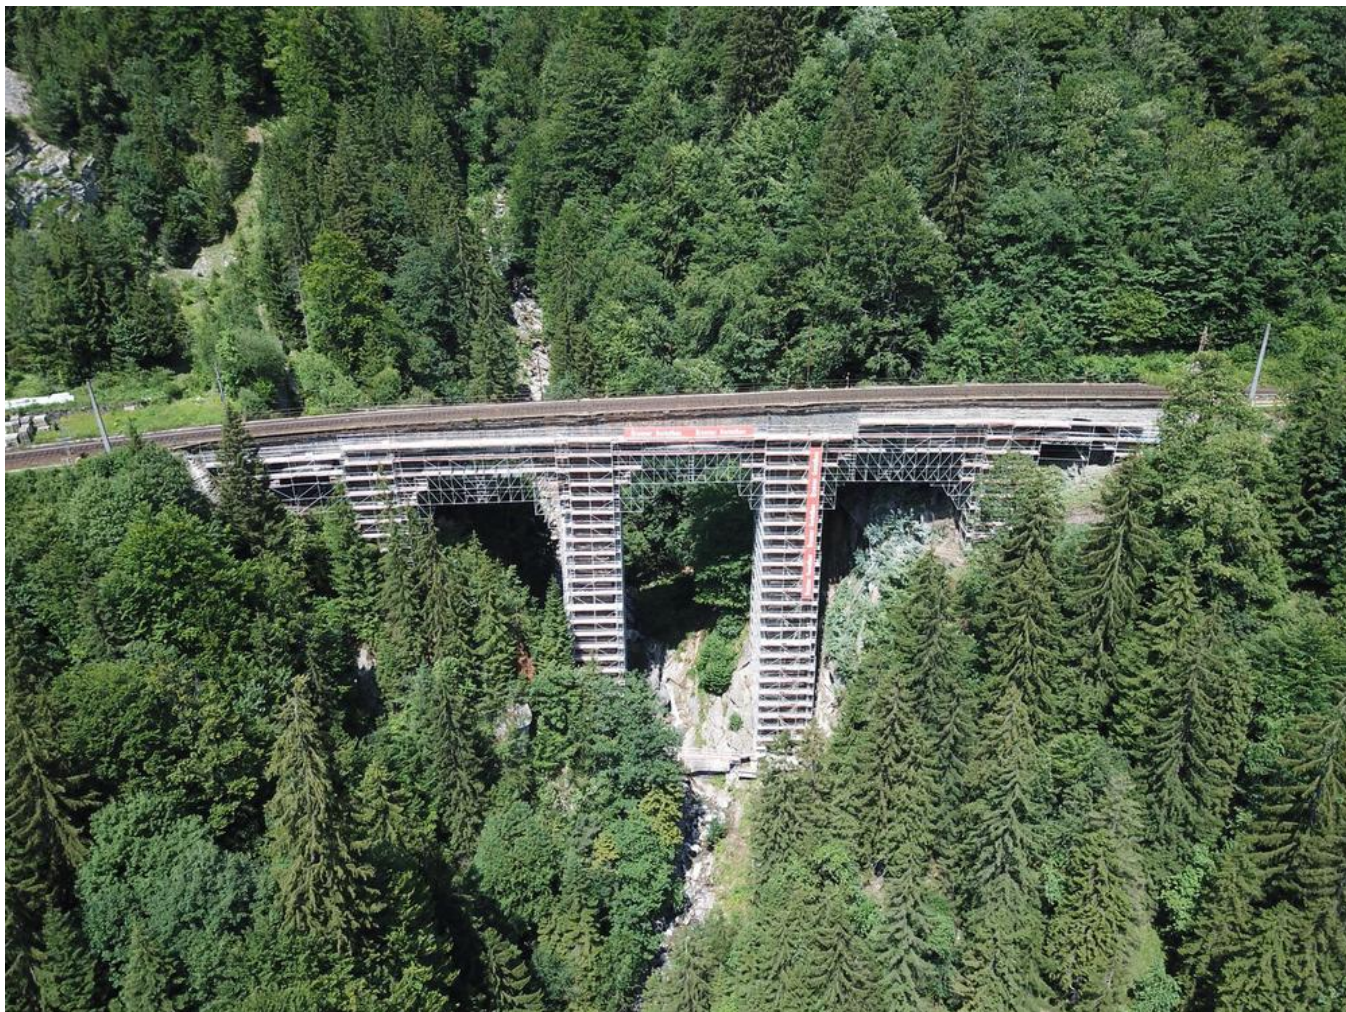
Das Schmiedtobelviadukt wurde mit insgesamt 320 t Gerüstmaterial eingerüstet. Quelle: PORR

Aus bauleistungsrechtlichen Gründen wurden die Randbalken-Fertigteile schon im März 2018 vorproduziert, während einer kurzen Zwischengleissperre gleisgebunden antransportiert und bis zum Einbau an der Westseite des Viadukts gelagert. Da die Sanierungsarbeiten am Gewölbe- und am Viaduktmauerwerk nur außerhalb der Gleissperre erfolgen konnten, wurde das komplette Brückenbauwerk im Zeitraum Juni bis Juli 2018 eingerüstet. Dabei stellte das extrem steile Gelände bis zu den Pfeilerfüßen für die Gerüstbauer eine große Herausforderung dar. Um die insgesamt 320 t Gerüstmaterial transportieren zu können, wurde eine Materialseilbahn über die Schlucht gespannt. Zudem wurde auf Höhe der Fahrbahnebene ein Konsolgerüst inklusive Geländer am Bestandsmauerwerk befestigt, das in weiterer Folge als Abbruch-, Arbeits- und Schutzgerüst dienen sollte.

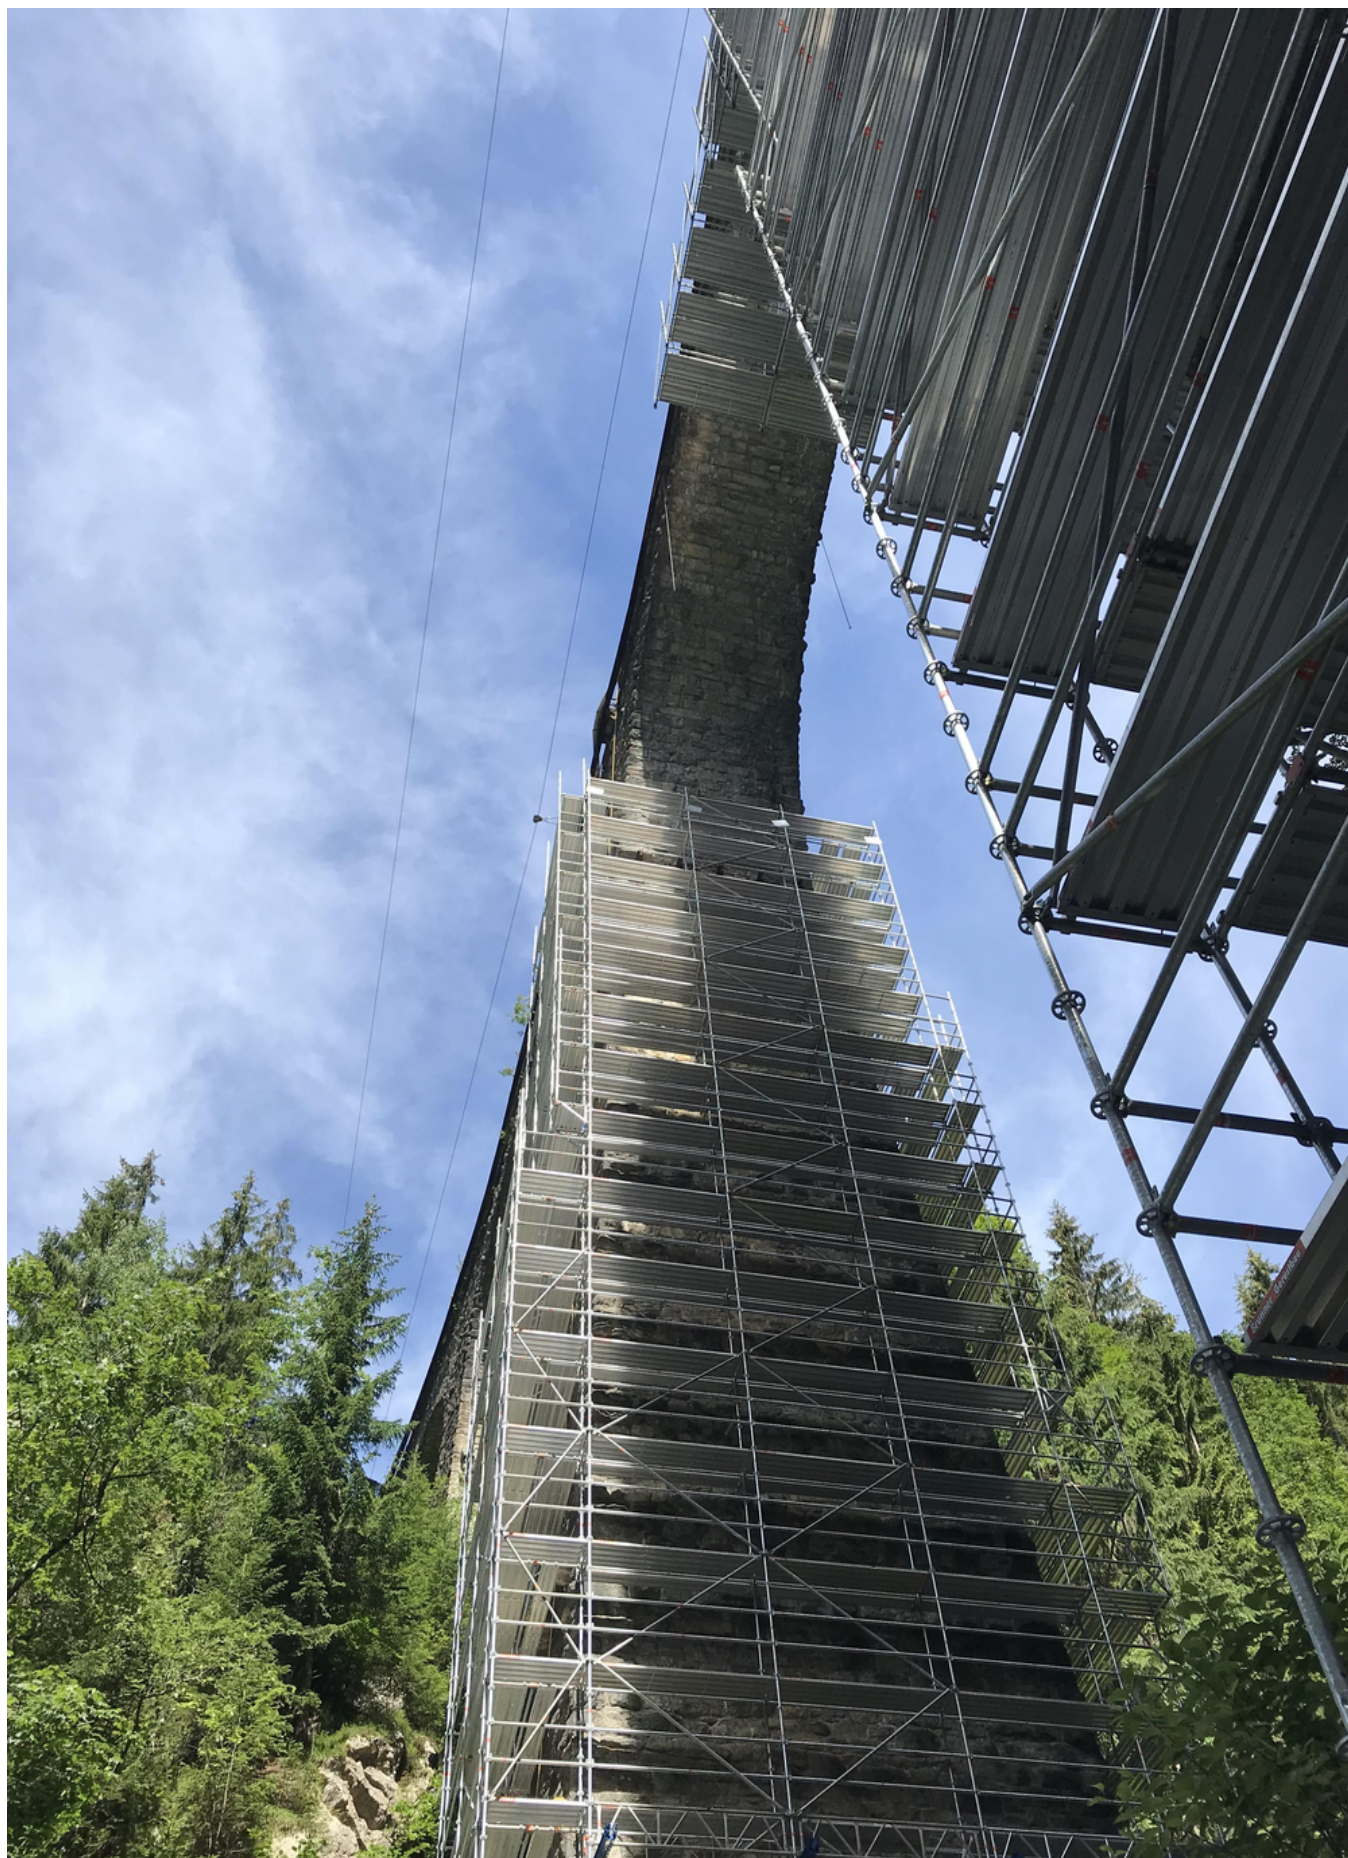
Der Gerüstbau am Pfeiler mittels Seilkrane. Quelle: PORR

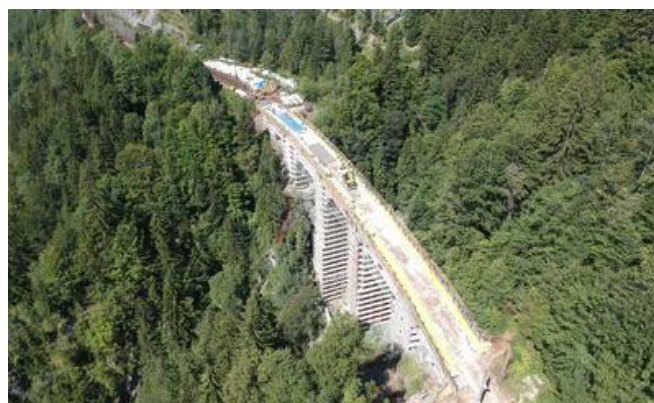
Die gesamte Tragwerkssanierung musste innerhalb einer zweiwöchigen Streckensperre im August durchgeführt werden. Quelle: PORR

Die gesamte Tragwerkssanierung musste innerhalb einer zweiwöchigen Streckensperre im August durchgeführt werden. Der extrem straffe und stundenweise eingetaktete Bauablaufplan stellte das Baustellenpersonal der PORR vor enorme logistische und bauablauftechnische Herausforderungen. Dennoch konnte die Arlbergbahn am 3. September 2018 wieder wie geplant für den Verkehr freigegeben werden.
