Sanierung und Modernisierung ÖBB Eisenbahntunnel – Bosruck

Zentraler Streckenabschnitt der Pyhrnbahn ist fit für die Zukunft

Projektdaten

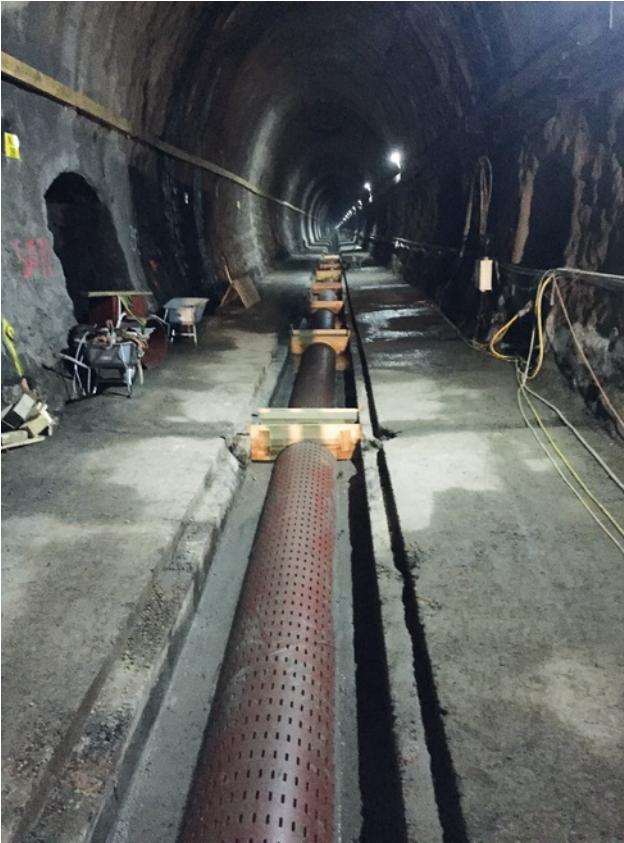
In Bereichen, wo die Sohle nicht gebrochen und der Füllbeton nur gering beansprucht war, wurden Stahldrainagerohre im Sohlkanal verlegt und mit Drainagebeton ummantelt.

Verrohrung Sohlkanal
Bild: PORR AG

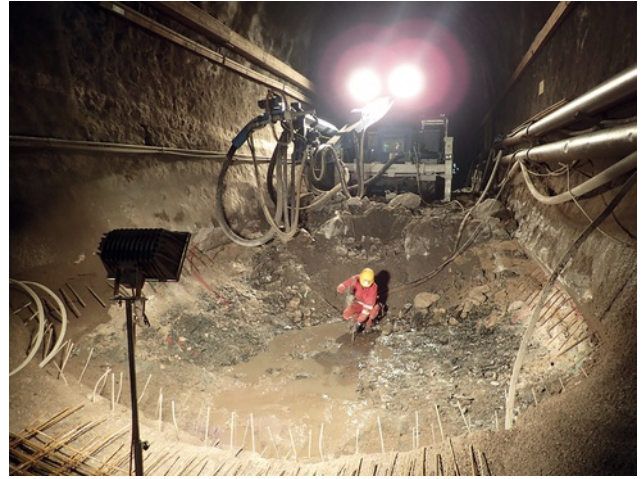
Sohlabschnitt vor SpC
Bild: PORR AG

In Abschnitten mit stärkerer Schädigung wurde der bestehende Sohlauflauf abgetragen und ein bewehrtes Sohlgewölbe mit bereichsweise festgelegter Sohlankerung eingebaut. Die Anker wurden bereits vor Ausbruch der Sohle hergestellt, sowie vor Beginn der Bewehrungsarbeiten freigelegt und mit Spezialmuffen verlängert.

Der Bauvertrag legte eine maximale Öffnungslänge der Sohle von 3 m und eine Mindeststärke der Spritzbetonsohle von 0,50 m fest.

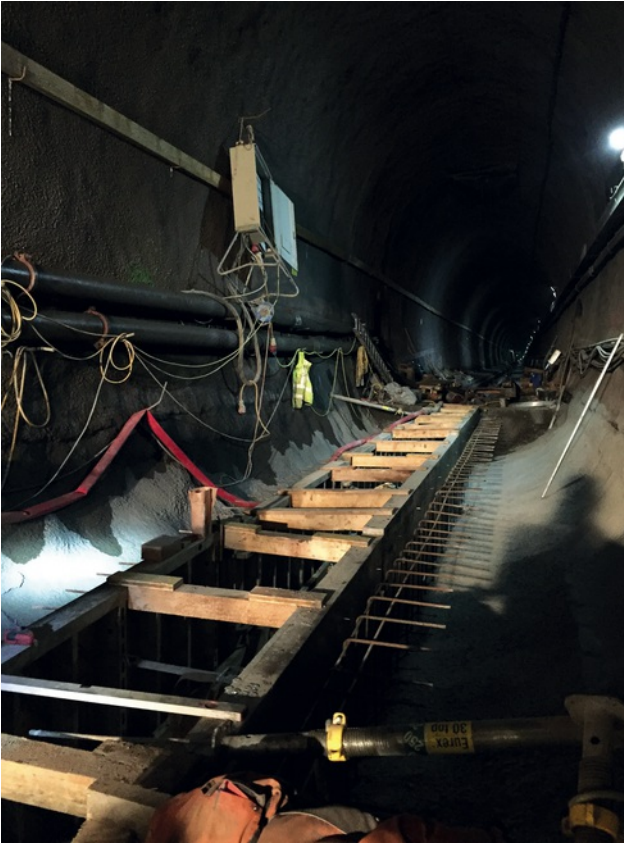
Schalung Mittelkanal
Bild: PORR AG

Nach Fertigstellung des neuen Sohlgewölbes wurde der Füllbeton mit dem geschalteten Sohlkanal in Abschnittslängen von ca. 24 m eingebracht. Die für die Verlegung der Abdeckplatten erforderlichen Auflager wurden mit hergestellt.

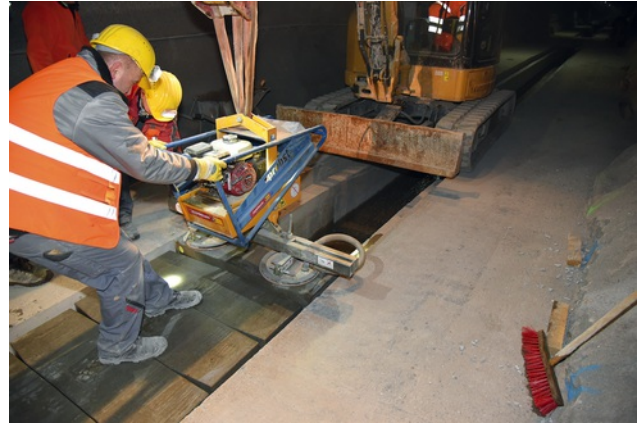
Deckel versetzen
Bild: PORR AG

Die Sohlkanaldeckel wurden in bestimmten Abschnitten abgetragen und im Zuge des Baufortschritts neu verlegt.

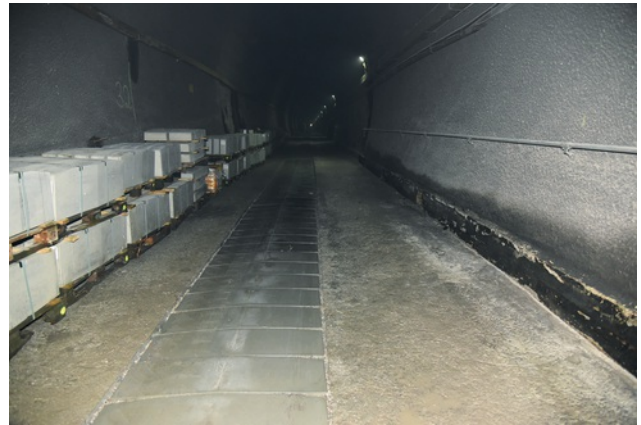
Fertige Tunnelsohle
Bild: PORR AG

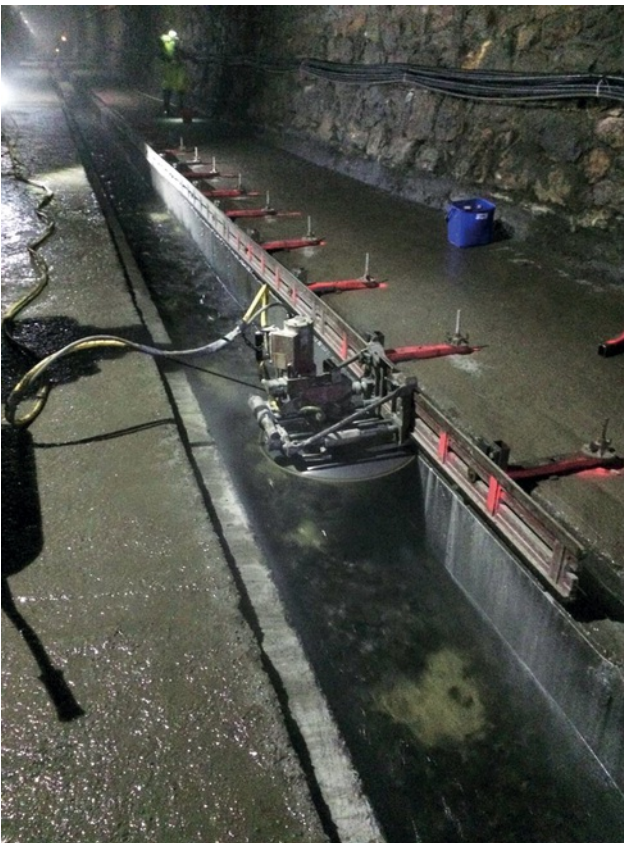
Auflager schneiden
Bild: PORR AG

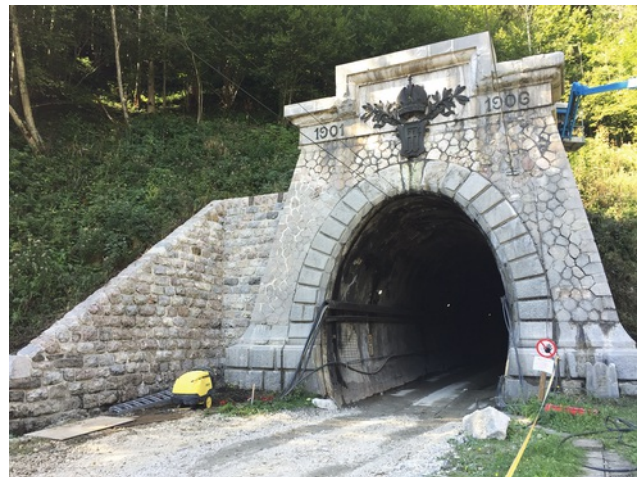
Tunnelportal Nord Sanierung
Bild: PORR AG

d) Im Zuge der Totalsperre wurden die beiden denkmalgeschützten Portalbauwerke in Abstimmung mit dem Bundesdenkmalamt instand gesetzt und saniert.
