**FORTSCHRITT: 100% - ABGESCHLOSSEN**  
TSCHECHIEN/SEMLEC UND PRČICE/2017-18

## SANIERUNG EINES HISTORISCHEN BRÜCKENBAUWERKS

### Brücke Sedlec-Prčice

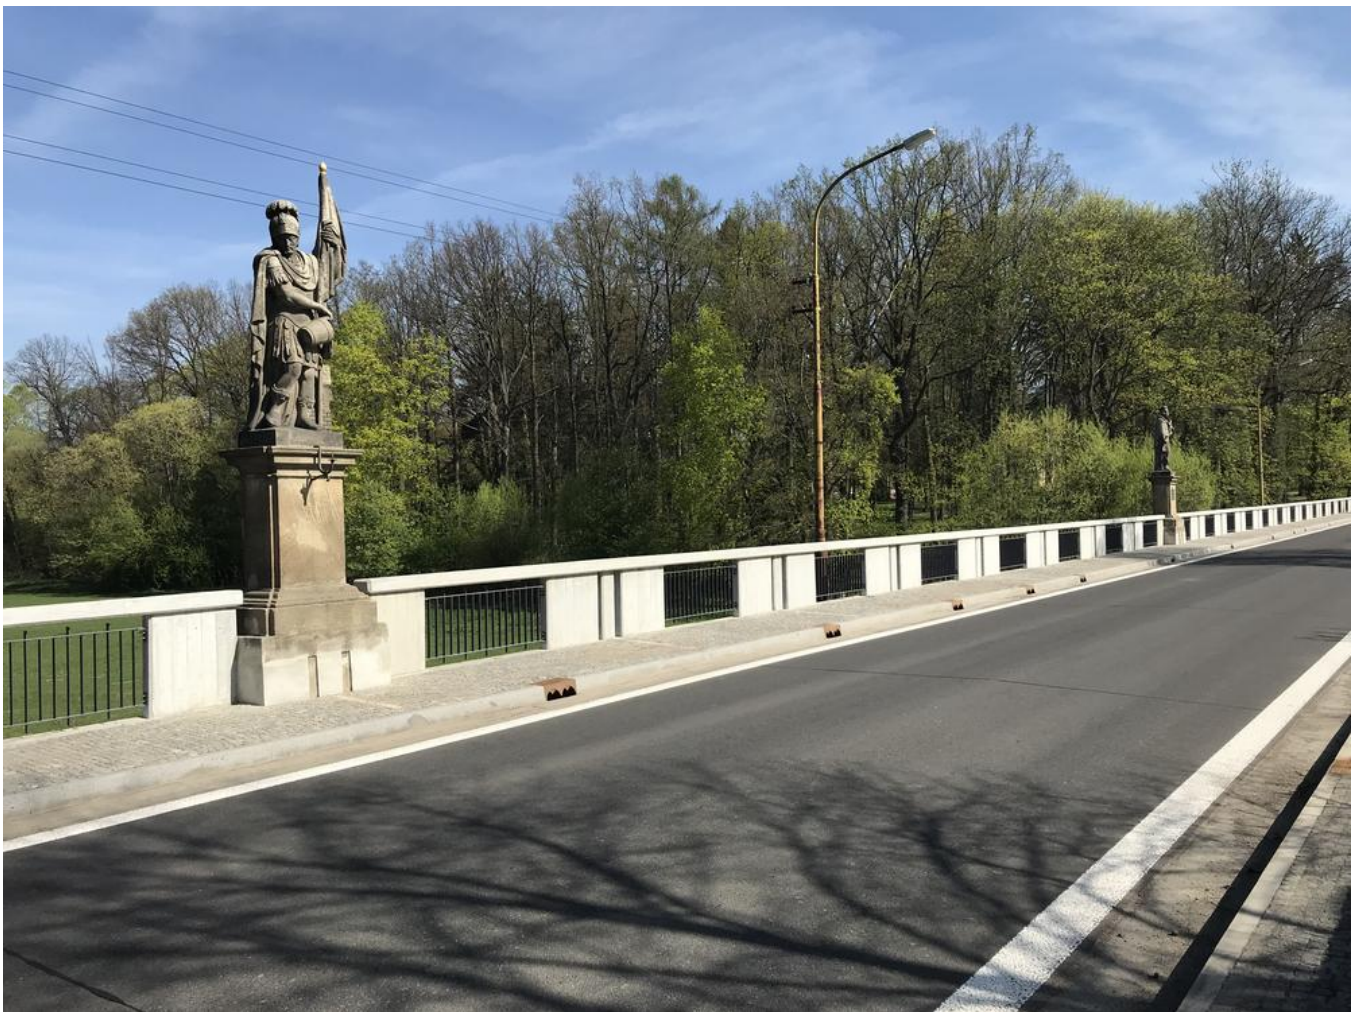
Die Brücke mit den Statuen des berühmten tschechischen Bildhauers Ignaz Platzer jr. Quelle: PORR

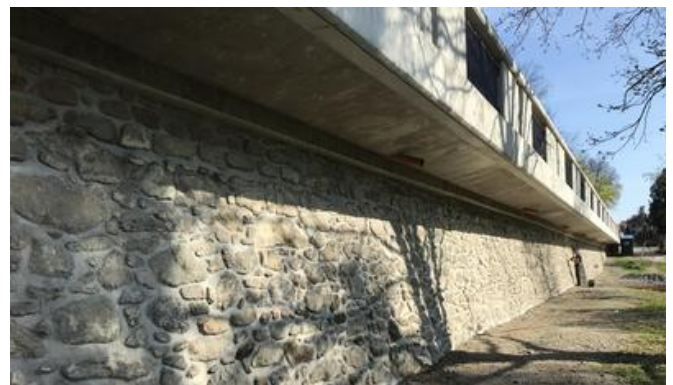
Das Fundament der Brücke besteht aus Natursteinen. Quelle: PORR

Die letzten Sanierungsarbeiten bestanden aus der Erneuerung der Pflasterung im Bereich des Hochwasserstrombetts und der Pflasterung unter der Brücke. Zudem wurde die Sohle vertieft, um eine Abreibung der ausgemauerten Gewölbe und Brückenwiderlager bei der üblichen Wasserdurchflussmenge zu verhindern. Der Pflasterungsumfang betrug 3 m im Einströmungsbereich sowie 3 m im Abfluss- und gesamten Flussbettbereich unter der Brücke. Auch das Hochwasserstrombett wurde komplett saniert. Die Pflasterung des Flussbetts erfolgte mit Betonschwellen.
