GENERALSANIERUNG DER MEISTBEFAHRENE STRASSE ÖSTERREICHS

A23 Hochstraße Inzersdorf

Autor: Franz Hrebik

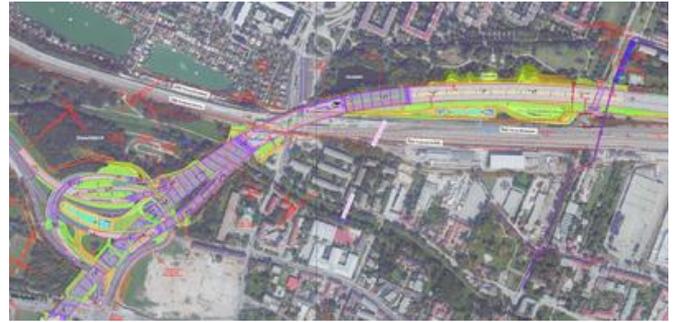
Die Hochstraße Inzersdorf auf der Wiener Südosttangente zählt zu den am stärksten beanspruchten Verkehrsknotenpunkten Österreichs. Quelle: PORR

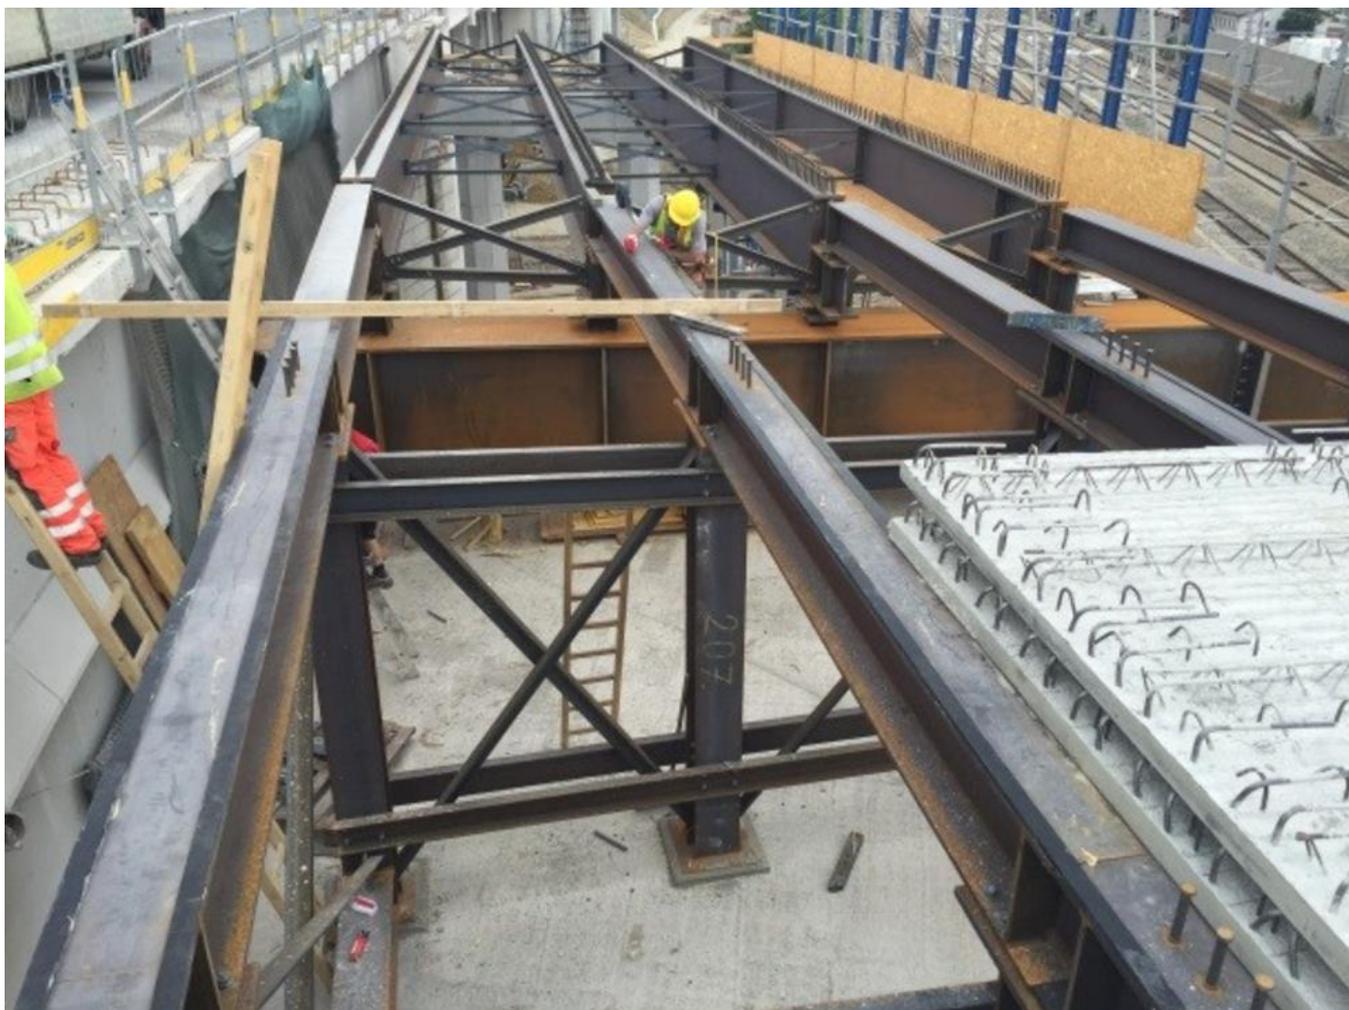
Um Platz für die Baustelleneinrichtung zu schaffen und eine Aufrechterhaltung des Verkehrs sicherzustellen, wurden die Fahrspuren temporär mittels Stahlverbundbrücken erweitert. Quelle: PORR

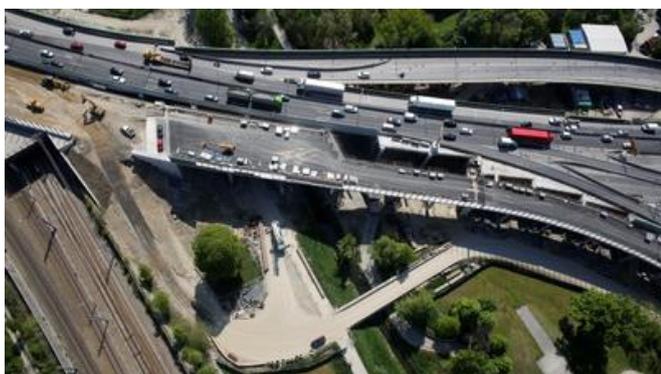
Mehrere Brücken wurden komplett oder teilweise neu errichtet und ein bestehender Tunnel überschüttet. Quelle: PORR

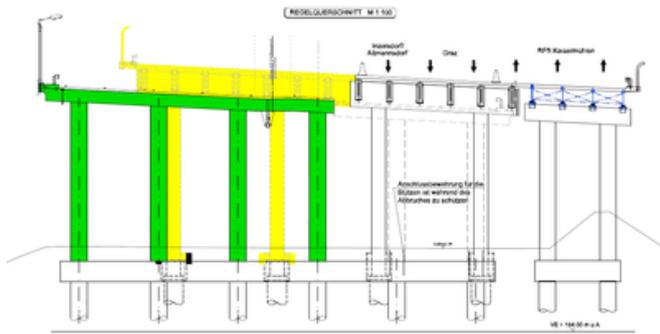
Übersicht der bauphasenweisen Herstellung der Tragwerke. Quelle: PORR
