## RUNDERNEUERTE STRAßENBAHNKREUZUNG IN FLORIDSDORF

### Gleisarbeiten am Spitz

**In drei Monaten Bauzeit erneuerte die PORR die Straßenbahngleise im Bereich des Kreuzungsplateaus „Am Spitz/Brünner Straße/Prager Straße/Schlosshofer Straße“.**

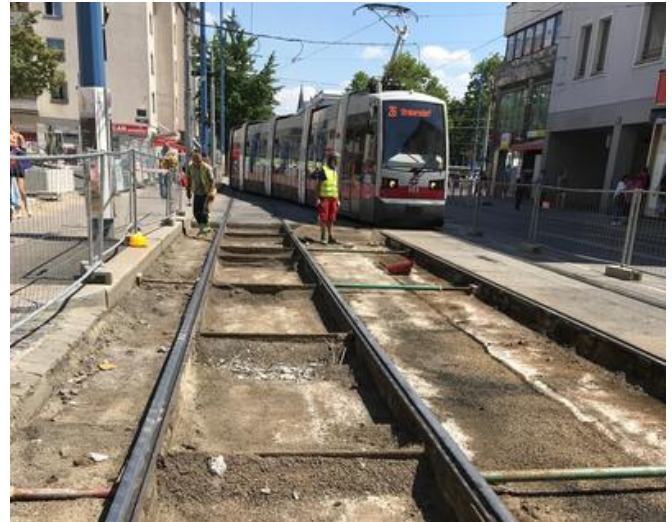
Die vorgefertigten Betondecken und das Kiesbett wurden fachgerecht demontiert. Bildquelle: PORR AG

Die erste Phase umfasste den nördlichen Teil der Schlosshofer Straße und den Gleisbogen in die Brünner Straße. Mit Ausnahme der Straßenbahnen wurde dieser Projektbereich komplett für den Verkehr gesperrt. Schon in dieser Phase arbeitete die PORR mit beiden Oberbauformen. Die Gerade in der Schlosshofer Straße wurde schallgedämmt und der Bogen in die Brünner Straße hochschallgedämmt ausgeführt. Im ersten Teil der Arbeiten wurde die aus Betonfertigteileplatten bestehende Oberfläche zwischen den Schienen abgetragen.

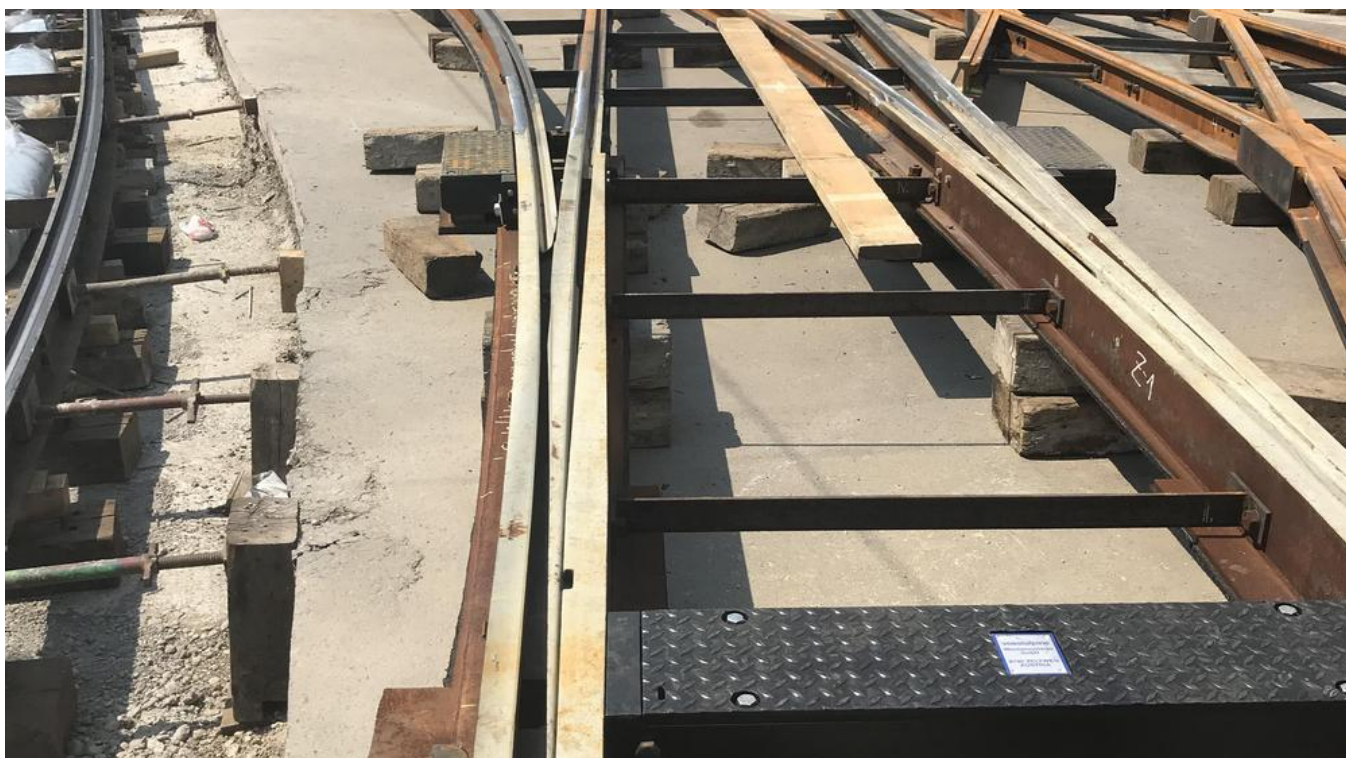
Die Rillenschienenweichen für den Kreuzungsbereich wurden vormontiert. Quelle: PORR AG

Da der Zustand der Schienen der Kreuzungsanlage am Ende ihrer Lebensdauer war, wurde mit besonderer Vorsicht gestemmt, um einen Schienenbruch zu vermeiden, der die Einstellung des Straßenbahnbetriebes zur Folge gehabt hätte. Die neuen Weichen und Kreuzungsanlagen wurden vor dem Einbau im Baustellenbereich zusammengebaut.

Besonders heikel wurde der Tausch von Weiche und Kreuzung samt einem 9 m langen Gleisfeld, der nachts innerhalb von nur 3,5 h durchgeführt werden musste. Mit einem großen Autokran wurden zuerst die abgenutzten, alten Schienen ausgebaut bevor die seitlich gelagerten, zwei bis sechs Tonnen schweren neuen Schienenstücke eingehoben werden konnten. Bis zur Verschweißung blieben die Schienen mit Eisenlaschen verbunden.

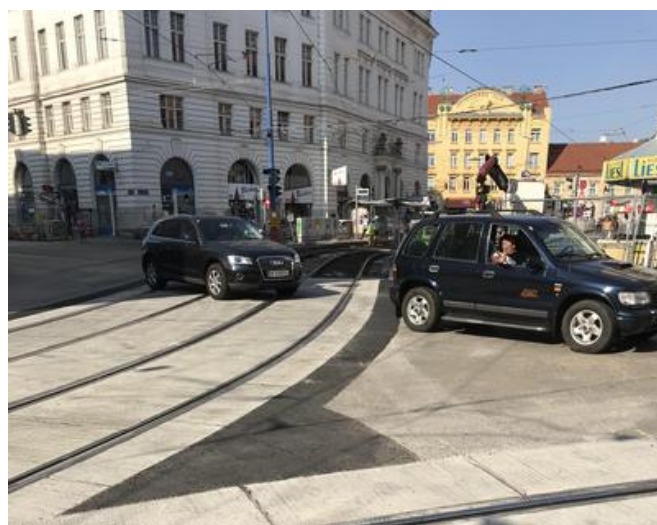
Die Straße war schon bald nach dem Einbau des Fahrbahnbetons nutzbar. Quelle: PORR AG
