HUNDERTE ANKER FÜR MEHR SICHERHEIT

Ankerwandsanierung Hochmais und Frauenegg

Entlang der A10 Tauernautobahn bringt die PORR zwei in die Jahre gekommene Ankerwände auf den aktuellen Stand der Technik. Und sorgt damit für mehr Sicherheit.

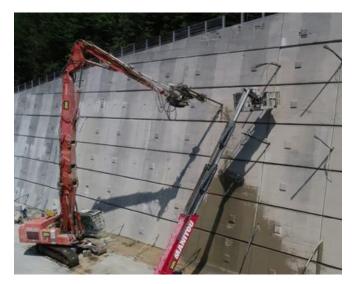
Für die Bohrungen in bis zu 20 m Höhe kam ein 60 t Bagger mit Anbaulafette zum Einsatz. Quelle: PORR Spezialtiefbau

Bei der 25 m hohen Ankerwand Hochmais hat die PORR die neuen Anker in drei Ebenen versetzt. Die untere Ebene wurde mit einem Raupenbohrgerät hergestellt, für die darüberliegenden Anker war ein 60 t Bagger im Einsatz, an dessen Arm eine Anbaulafette montiert wurde. So konnten auch die in bis zu 20 m Höhe zu versetzenden Anker gebohrt werden. Der Einbau konnte auch in dieser Höhe mit Ankerabrollern maschinell und sicher durchgeführt werden. Insgesamt wurden bei der Ankerwand Hochmais 167 Litzendaueranker mit einer Gesamtankerlänge von 4.615 m versetzt. Die einzelnen Anker sind bis zu 36 m lang und weisen eine Bruchlast von bis zu 2.790 kN auf.

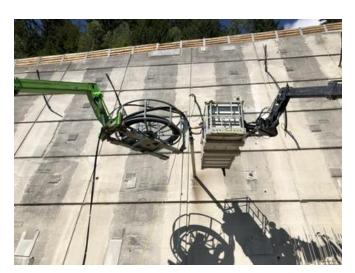
In der Ankerwand Hochmais wurden insgesamt 167 Litzendaueranker mit einer Gesamtankerlänge von 4.615 m verbaut. Quelle: PORR Spezialtiefbau

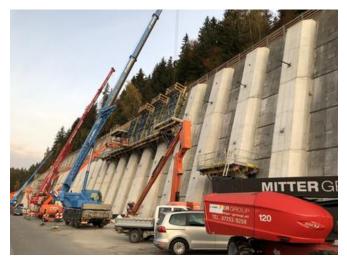
Nach den Ankerbohrungen wurden an der Ankerwand die vertikalen Lisenen betoniert. Quelle: PORR Spezialtiefbau

vertikalen Lisenen nach den Ankerbohrungen, bei der Ankerwand Frauenegg teilweise davor. Um eine ausreichende Betonfestigkeit der Lisenen zum Vorspannen der Anker zu gewährleisten, musste die Aushärtezeit abgewartet werden.

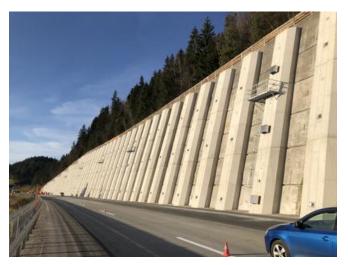
Für ein regelmäßiges Monitoring verfügen die Ankerwände über insgesamt 15 Messquerschnitte mit 32 Kraftmesstellern und 25 Extensometern. Quelle: PORR Spezialtiefbau

Um die Ankerwände zukünftig laufend überwachen zu können, wurden Messquerschnitte errichtet. Mit Kraftmessteller können potenzielle Veränderungen der Ankerkräfte frühzeitig erkannt und über Extensometer Bewegungen der Wände gemessen werden. Die Ankerwand Hochmais bekam dafür an sechs Messquerschnitten 17 Kraftmessteller und zwölf Extensometer mit einer Gesamtlänge von 410 m. An der Ankerwand Frauenegg wurden an neun Messquerschnitten 15 Kraftmessteller und 13 Extensometer mit einer Gesamtlänge von 350 m versetzt.
