### Betriebsgebäude Gas Connect Austria

**Autor:** Markus Huber

**Nach einer Gasexplosion im Dezember 2017 errichtete die PORR bei der Gasdrehzscheibe Baumgarten innerhalb kürzester Zeit ein neues Betriebsgebäude.**

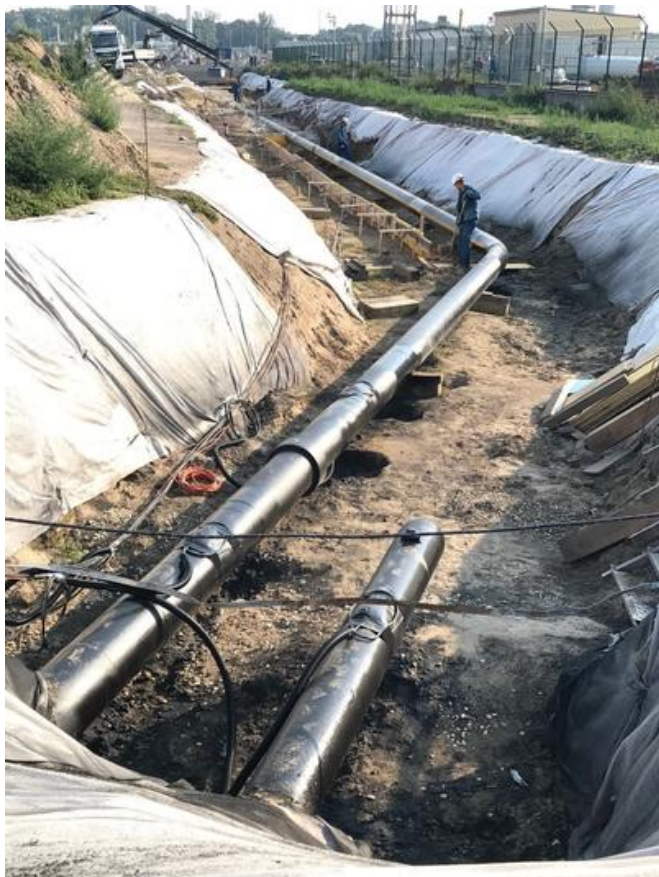
Um die beschädigte Pipeline tauschen zu können, musste sie erst auf einer Länge von 140m freigelegt werden. Quelle: PORR

Dafür musste die Pipeline auf einer Länge von 140 m freigegeben werden. Die Pipeline stand während dieser Arbeiten komplett unter Druck. Zudem erschwerten zahlreiche Einbauten wie Elektrokabel oder Kanalleitungen zusätzlich die Arbeiten. Die Folge war ein hoher händischer Grabanteil. Trotz der großen Hitze im Sommer musste die Mannschaft aus Sicherheitsgründen zusätzlich zur persönlichen Schutzausrüstung auch stets feuerfeste Kleidung tragen.

Nach der Freilegung wurde die Pipeline erst gasfrei gemacht dann ausgetauscht, mit Sand hinterfüllt und eingeschlämmt.
