**FORTSCHRITT: 100% - ABGESCHLOSSEN**  
TSCHECHIEN/2017-17

## PREMIERE DER PORR A.S. FÜR DIE BETONDECKEN- TECHNOLOGIE

### Sanierung der Autobahn D2 in der Tschechischen Republik

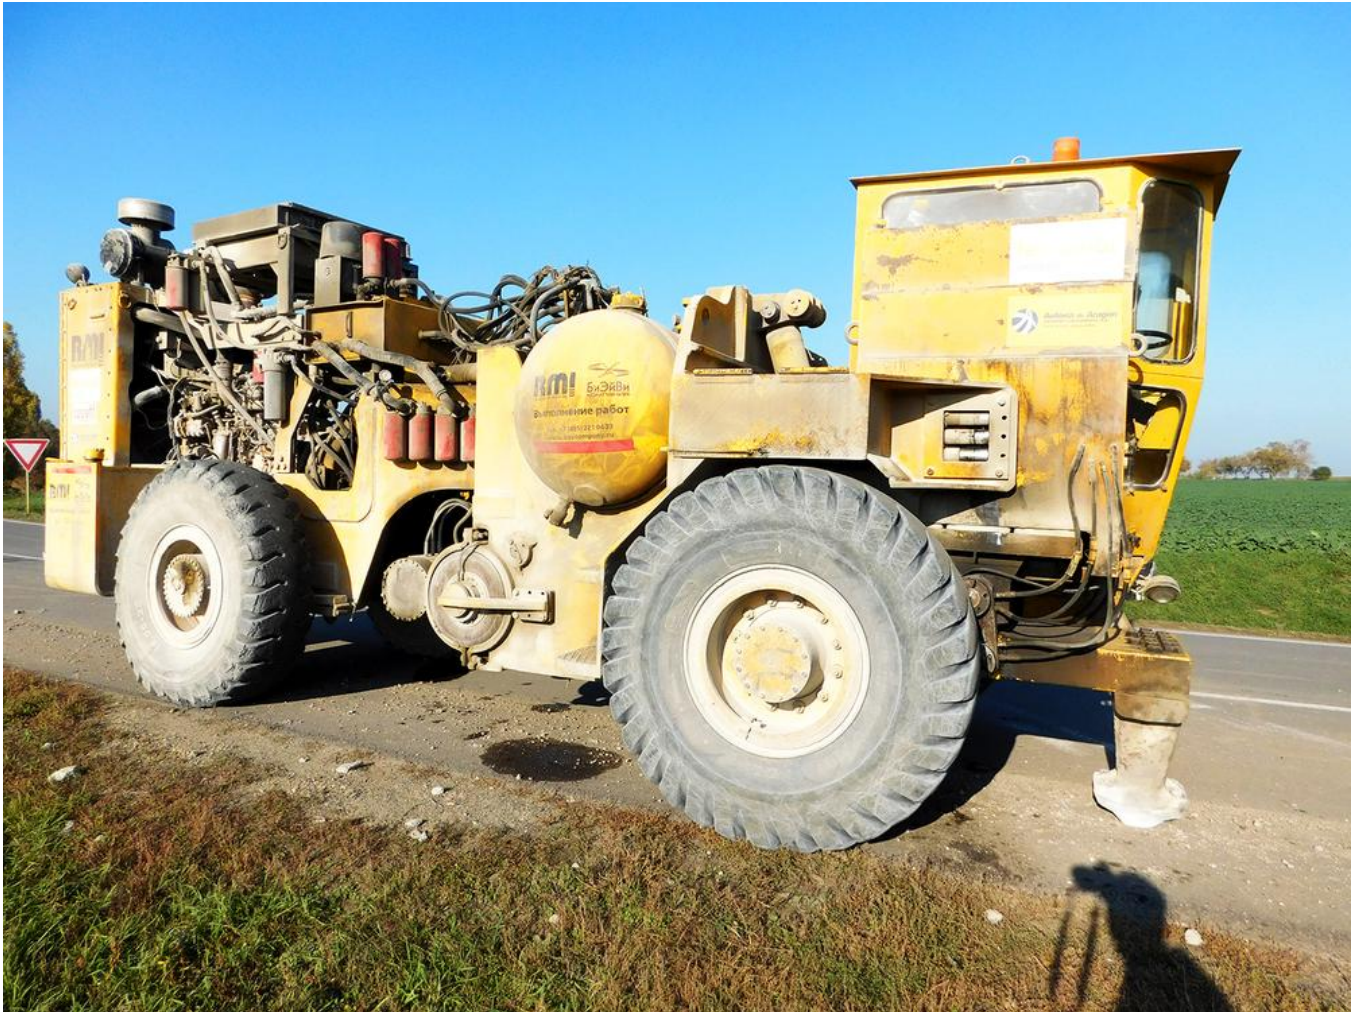
RB 500 Resonanzbrecher – Baumaschine zum Abreißen des Betonunterbaus. Bild: PORR AG

Im ersten Schritt wurde die bestehende Fahrbahnoberfläche mittels eines Betonplatten-Resonanzbrechers abgebrochen. Dabei handelt es sich um eine effiziente und wirksame Maßnahme zur Entfernung von Betonplatten. Die Baumaschine vom Typ RB 500 hat bei hoher Frequenz (44 Hz) und niedriger Amplitude (19 mm) den bestehenden Zementbetonestrich in kurzer Zeit buchstäblich zerquetscht. Insgesamt fielen so 18.000 m<sup>3</sup> Betonsplitt an, die beim neuerlichen Aufbau wiederverwendet wurden.

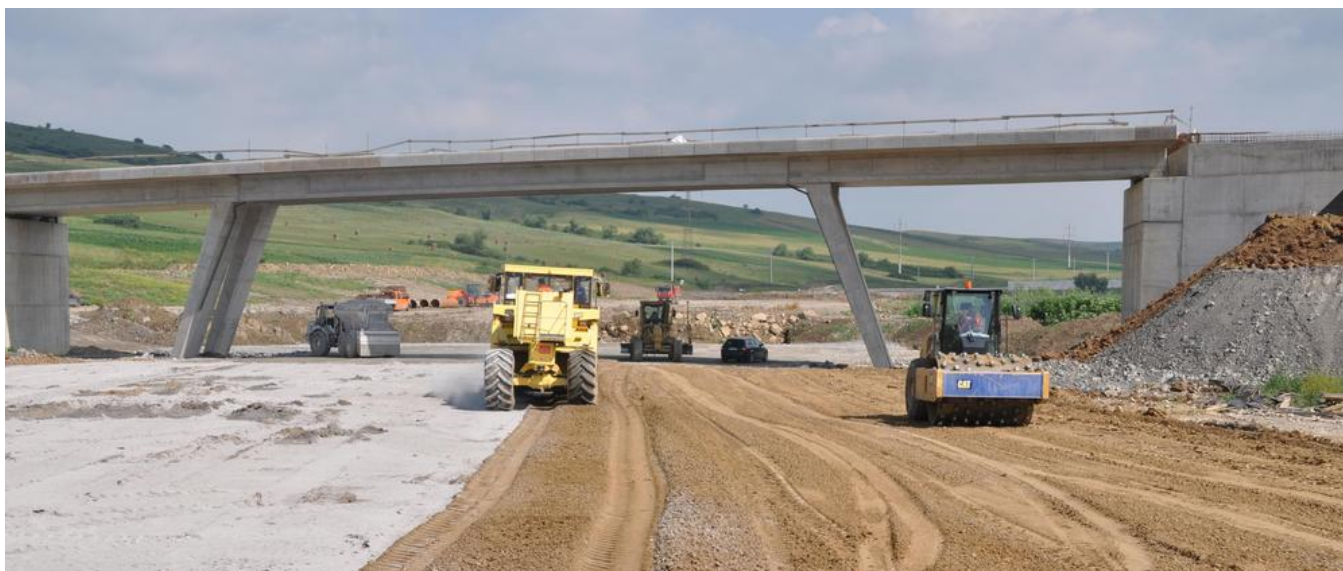
Ein Teil des Schüttmaterials musste zusätzlich mit Zement stabilisiert werden. Bild: PORR AG

Aufgrund der diagnostischen Untersuchungen im Vorfeld entschieden sich die PORR Spezialistinnen und Spezialisten für den Abbruch der bestehenden 240 mm dicken Betondecke, der Einbringung einer 40 mm dicken Ausgleichs asphalt-Zwischenschicht und einer lokalen Sanierung des Unterbaus mit einer 120 mm dicken Zementstabilisierung. Darüber wurde eine neue zweilagige, 270 mm dicke Betondecke, unter Beimengung des wiederaufbereiteten Materials aus dem Betondeckabtrag, hergestellt. Um den Verkehrsfluss während der Sanierungsarbeiten nicht zu stören, wurden vor Beginn der Bauarbeiten mehrere Telematik-Systeme und ein mobiles Warnsystem zur Staufrüherkennung installiert. Dank dieser
